# Палеогеография и геоморфология

## ОЦЕНКА И КАРТОГРАФИРОВАНИЕ СТЕПЕНИ ОПАСНОСТИ ГЕОЛОГО-ГЕОМОРФОЛОГИЧЕСКИХ ПРОЦЕССОВ ЧАРЫНСКОГО ГОСУДАРСТВЕННОГО НАЦИОНАЛЬНОГО ПРИРОДНОГО ПАРКА

### ASSESSMENT AND MAPPING OF THE DANGEROUS GEOLOGICAL AND GEOMORPHOLOGICAL PROCESSES OF THE CHARYN SNNP

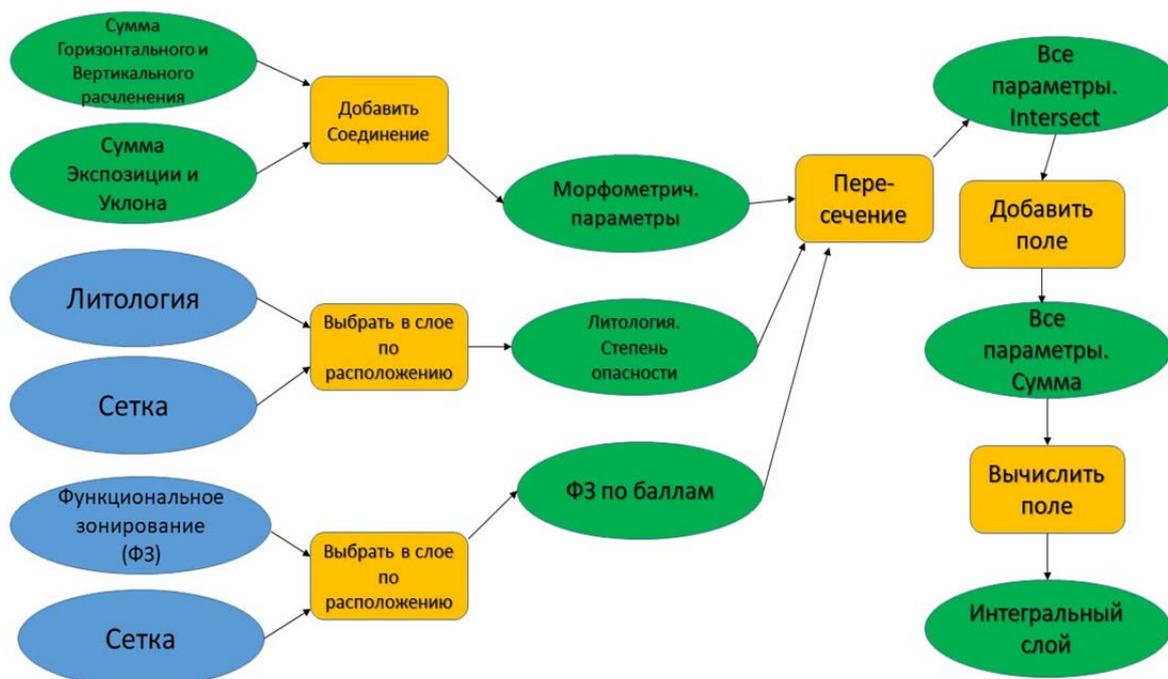
Рисунок 1 – Общая геоинформационная модель построения интегральной карты по степени опасности геолого-геоморфологических процессов Чарынского ГНПП

Figure 1 – General geoinformation model for the construction of integral map by the degree of geological and geomorphological processes' danger in the Charyn SNNP

В качестве исходных материалов при оценке степени опасности геолого-геоморфологических процессов Чарынского ГНПП были использованы цифровая модель рельефа (ЦМР) Airbus WorldDEM4Ortho с разрешением 24 м, топографические и геологические карты в масштабе 1:200 000. Первым этапом оценки стало разбиение территории на сетки расчетных квадратов площадью 1 км<sup>2</sup>. Далее каждому квадрату присваивались от 1 до 3 баллов по каждому показателю. Расчеты проведены с использованием инструментов стандартного модуля ArcGIS 10.8 – Spatial Analyst (рисунок 1). По особенностям этих показателей была составлена оценочная таблица (см. таблицу) и карта с учетом вклада показателей в общую интегральную оценку.

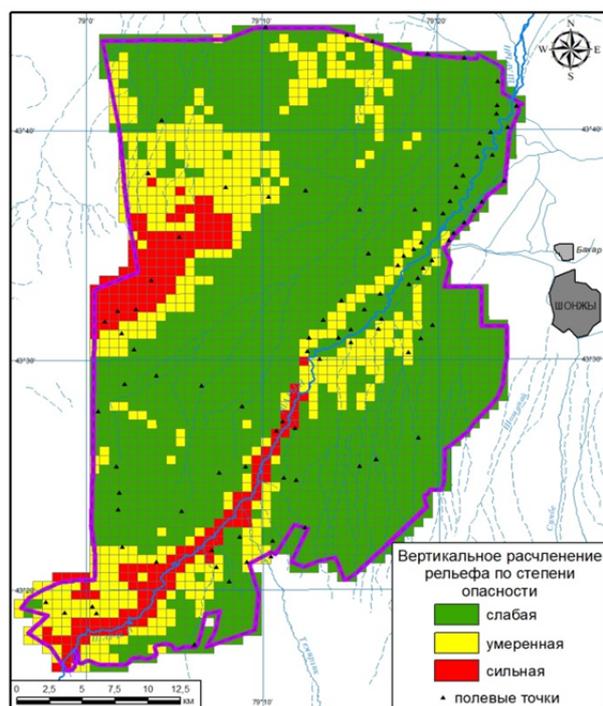
Рисунок 2 – Вертикальное расчленение рельефа

Figure 2 – Vertical dissection of the relief

**Результаты и их обсуждение.** *Вертикальное расчленение рельефа.* Интенсивность вертикального расчленения позволяет охарактеризовать активность геодинамических процессов (рисунок 2). Показателем вертикального расчленения рельефа служит амплитуда колебания высот земной поверхности, т.е. относительное превышение вершин положительных форм над ближайшими отрицательными формами. Эта величина равна глубине расчленения рельефа [6, 7]. Данный показатель определялся с помощью инструмента зональной статистики (Zonal Statistics), где в пределах выделенных квадратов вычислялась разница между наименьшим и наибольшим значениями всех ячеек раstra, которые принадлежат той же зоне, что и выходная ячейка (RANGE) [8]. По результатам оценки более 71,4% (976,9 м/км<sup>2</sup>) территории Чарынского ГНПП занимает слабая степень вертикального расчленения рельефа, умеренная и сильная степень – 20,6% (281,8 м/км<sup>2</sup>) и 8% (109,9 м/км<sup>2</sup>) соответственно. Крутые склоны выделены по лево- и правобережью южной части р. Шарын, гор Торайгыр и Улькен Бугыты, что подтверждает развитие обвально-осыпных процессов.

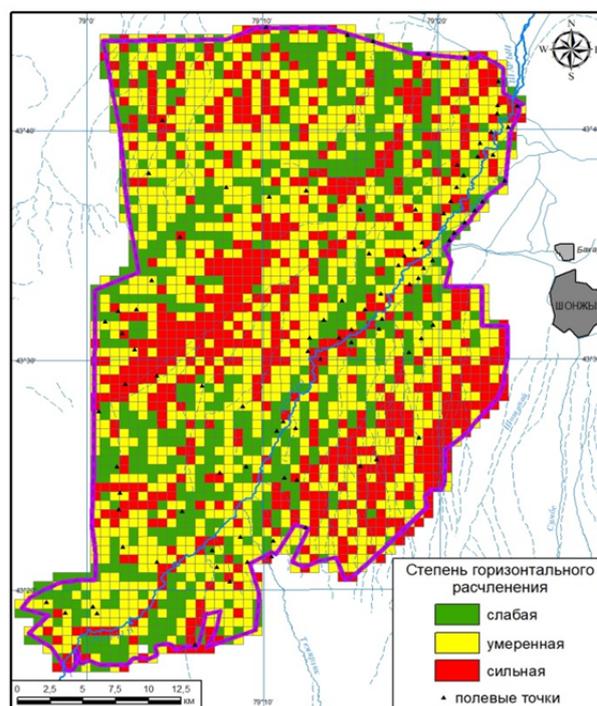
Рисунок 3 – Горизонтальное расчленение рельефа

Figure 3 – Horizontal dissection of the relief

*Горизонтальное расчленение рельефа.* Показателем горизонтального расчленения рельефа явился детальный анализ эрозионной сети (рисунок 3). Этот показатель получен с использованием ЦМР и алгоритмом вычислений с помощью инструментов «Гидрология» (Spatial Analyst), который проводился в следующей последовательности [9]: заполнение некорректных понижений рельефа (Fill), классификация направлений стока по румбам (Flow Direction), построение растрового слоя суммарного стока (Flow Accumulation), идентификация водотоков (Stream Link), порядка водотоков (Stream order), водоток в пространственный объект (Stream to Feature). Далее инструментами слияние (Dissolve), пересечение (Intersect) и пространственное соединение (Join Features) устанавливалась протяженность эрозионной сети в пределах выделенных квадратов. По результатам оценки более 45,8% территории Чарынского ГНПП занимает умеренная степень горизонтального расчленения рельефа, слабая и сильная степень – 26,4 и 27,8% соответственно. Полученные результаты показывают, что эрозионная сеть на территории ГНПП распределена равномерно. Это свидетельствует о наличии плоскостного смыва по всей территории парка.

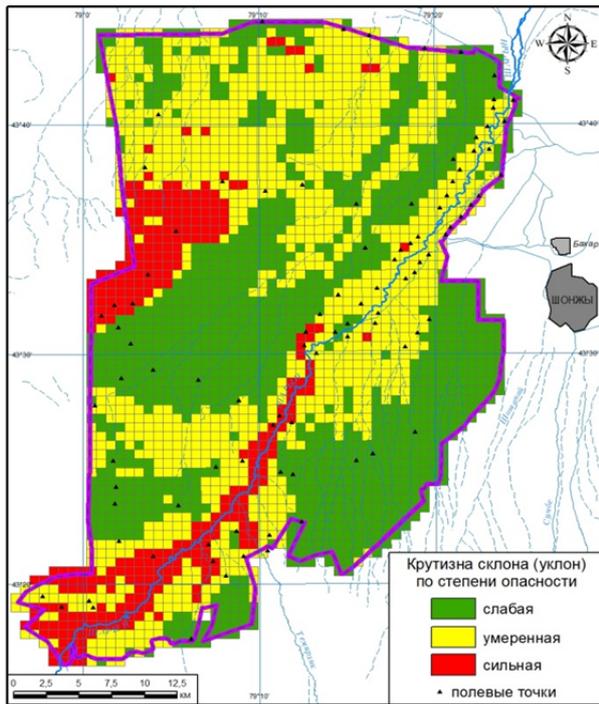
Рисунок 4 – Крутизна склона (уклон)  
Figure 4 – Curvature (Slope)

*Крутизна склона (уклон).* Далее уклон поверхности рассчитывался инструментом уклон (Slope) группы инструментов «Поверхность» (Surface) (рисунок 4). Для каждой ячейки инструмент уклон вычисляет максимальную степень изменения в значении z между конкретной ячейкой и соседними с ней ячейками [10]. Расчет диапазона уклона аналогичен расчету диапазона значений вертикального расчленения. Диапазоны значений уклона были сгруппированы в 3 группы: до 8° – очень пологие и пологие; 8°-35° – средней крутизны и крутые; более 35° – очень крутые [11].

Характер и интенсивность склоновых процессов находятся в большой зависимости от крутизны склонов. На территории Чарынского ГНПП наибольшие показатели уклонов поверхности (более  $35^\circ$  составляет 12,2% площади ГНПП) подвержены сильной степени опасности и характерны для гор Улькен Бугыты и Торайгыр, а также для высоких пойм каньона р. Шарын до выхода ее на равнину. Территории со средними показателями уклонов ( $8-35^\circ$  – 43% территории) расположены на денудационно-наклонном пенеппене на увалистых и грядовых холмах к юго-западу от горы Торайгыр, на аккумулятивно-эрозионных холмах овражного размыва выше междуречья рек Шарын и Темирлик. Также территории со средними показателями уклонов приурочены к эрозионным холмам (бедленд) южнее урочища Сарытогай, к долинно-увалистым холмам севернее гор Улькен Бугыты. Большую часть территории Чарынского ГНПП занимают районы с низкими значениями уклонов (до  $8^\circ$  – 44,8 % территории ГНПП).

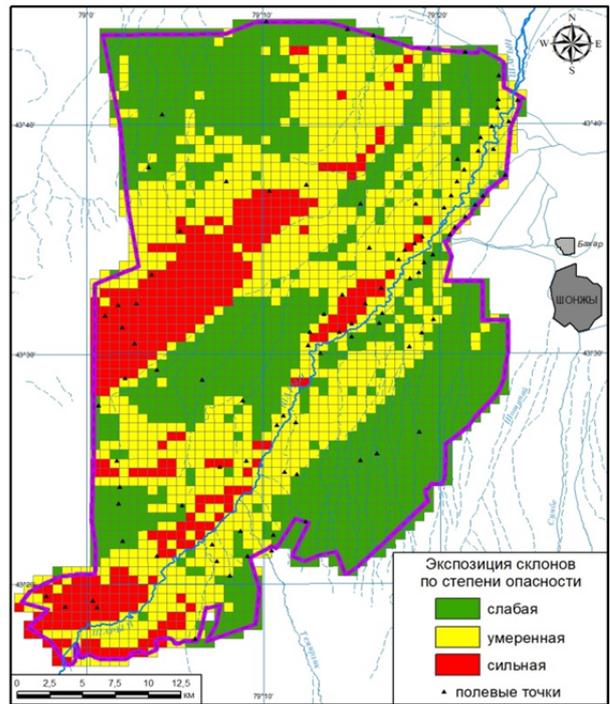
Рисунок 5 – Экспозиция склонов  
Figure 5 – Aspect of slopes

Экспозиция склонов рассчитывалась с помощью инструмента экспозиция (Aspect), который извлекает экспозицию склонов из растровой поверхности (рисунок 5). Инструмент определяет направление уклона максимальной скорости изменения значений от каждой ячейки до соседних с ней ячеек [12]. Каждой экспозиции дали соответствующий балл, где в основе лежит неравномерное распределение солнечной энергии на различных склонах. Соответственно на карте экспозиции склонов Чарынского ГНПП слабую степень получили северные, северо-восточные и северо-западные направления, которые занимают 44,3% территории ГНПП, сильная степень занимает юго-восточные, южные и юго-западные экспозиции склонов с небольшим 14,6% соотношением, восточные и западные экспозиции склонов занимают остальные 41,1% территории ГНПП с умеренной степенью.

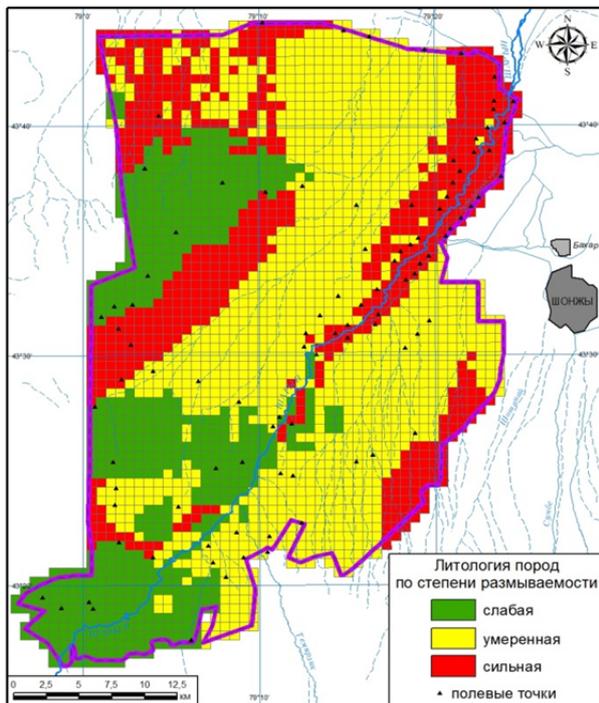
Рисунок 6 – Литология пород  
Figure 6 – Lithology

*Литологический состав пород.* Оценка литологического состава пород и далее классификация были проведены по степени размываемости (рисунок 6). К сильной степени размываемости пород относятся рыхлые несцементированные обломочные породы – лёссы, лёссовидные супеси и суглинки, а также пески (см. таблицу). К территориям, сложенным этими породами, принадлежат долинно-увалистые холмы и пролювиально-наклонные равнины вокруг гор Улькен Бугыты, поймы и первые надпойменные террасы р. Шарын (начиная с урочища Сарытогай до северо-восточной части ГНПП), а также юго-восточная часть национального парка. Территории с сильной степенью проявления занимают  $429,7 \text{ км}^2$ , или 31,4% от общей площади парка ( $1368,6 \text{ км}^2$ ).

К умеренной степени размываемости относятся сцементированные осадочные породы – глины, мергели. Они имеют более плотный состав, соответственно более устойчивые к эрозионным и обвально-осыпным процессам. Районы с умеренной степенью размываемости пород занимают значительную часть рассматриваемой территории, простираясь с севера до юго-восточной части национального парка. Они расположены на долинно-увалистых холмах на правобережье и левобережье р. Шарын, а также на вторых надпойменных террасах и эрозионных холмах «бедленд» (на правобережье). Территории с умеренной степенью проявления охватывают 603,6 км<sup>2</sup>, или 44,1% от общей площади парка. К слабой степени относятся твердые сцементированные породы (скальные и полускальные): известняки, песчаники, конгломераты, валунно-галечниковые отложения (см. таблицу). К территориям со слабой степенью размываемости принадлежат горы Торайгыр и Улькен Бугыты, увалисто-грядовые холмы между ними, а также юго-западная часть национального парка. Они занимают 335,3 км<sup>2</sup>, или 24,5% территории.

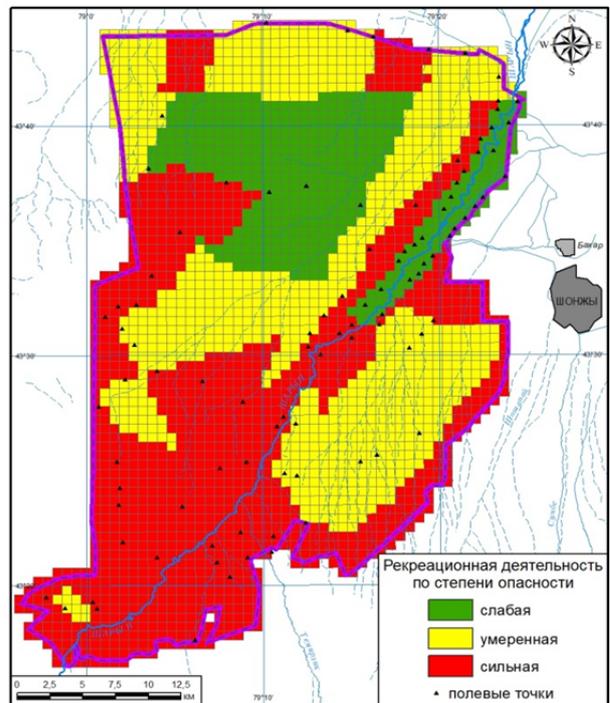
Рисунок 7 – Функциональные зоны  
Figure 7 – Functional zones

Методом экспертной оценки для каждой *функциональной зоны* территории Чарынского ГНПП были присвоены баллы с учетом их режима охраны и антропогенной нагрузки на них (рисунок 7). Зону заповедного режима (режим охраны заповедный) и экологической стабилизации определили как слабую степень опасности (режим охраны заповедный с отдельными допущениями по научной деятельности и рекреации). Зона туристкой и рекреационной деятельности отнесена к умеренной степени. В данной зоне установлен заказной режим охраны, обеспечивающий сохранение природных комплексов и объектов природно-заповедного фонда, также допускается регулируемое туристское и рекреационное использование (кроме охоты) с учетом научно обоснованных норм использования территории в рекреационных целях. Зону ограниченной хозяйственной деятельности (режим охраны регулируемый) отнесли к сильной степени опасности.

Здесь одновременно с охранными, защитными и восстановительными мероприятиями предусматривается хозяйственная деятельность с регулируемым режимом охраны. В пределах зоны ведется хозяйственная деятельность [13]. Все действующие туристские маршруты находятся в данной зоне, которая относится к сильной степени опасности.

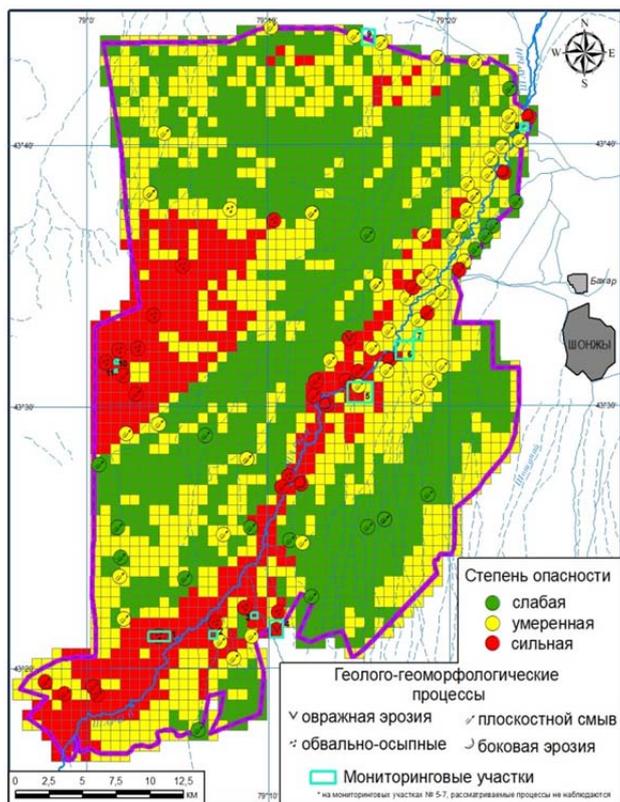
Рисунок 8 –  
Интегральная оценка  
по степени опасности  
процессов  
Figure 8 –  
Integral assessment  
of processes  
by degree of danger

**Заключение.** В результате выполненных расчетов были получены карты вертикального и горизонтального расчленения рельефа, крутизны и экспозиции склона, размываемости пород и карта функциональных зон по степени опасности. Далее с помощью инструмента «Добавить соединение» слои 6 показателей объединены по общему полю «ID» и полученные суммы были ранжированы путем группировки схожих значений в 3 степени опасности процессов: 7-10 баллов – низкая, 11-12 баллов – средняя и 13-17 баллов – высокая (рисунок 8).

В результате анализа интегральной карты высокогорные участки вдоль лево- и правобережья верхнего течения р. Шарын, где простираются горы Торайгыр, Катугу, ниже охвачен участок урочищ Мойынтогай, Таскора и участок гор Улькен Бугыты – территории с сильной степенью расчлененности, с твердыми скальными и полускальными породами и крутизной склонов более 35° относятся к сильной степени опасности процессов. Здесь расположен наиболее посещаемый туристами маршрут – Долина замков. Данная территория может представлять опасность в виде проявления обвально-осыпных процессов, овражной и боковой эрозии. На территориях умеренной и слабой степени опасности процессов преобладают процессы плоскостного смыва, местами процессы овражной эрозии.

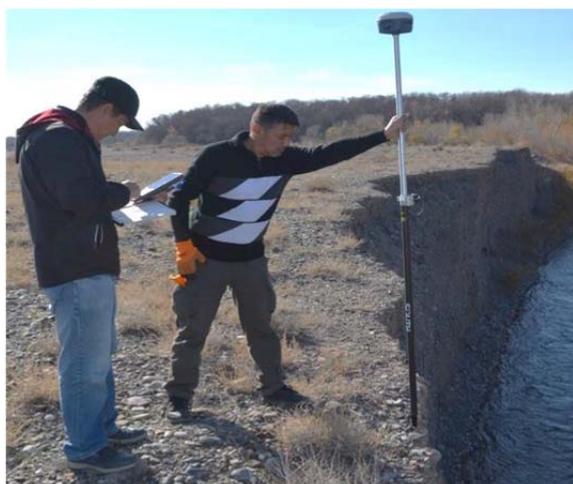
Рисунок 9 – Определение точных координат развития русловой и боковой эрозии русла р. Шарын на мониторинговом участке № 8

Figure 9 – Determination of the exact coordinates of the channel and lateral erosion development on Sharyn river at the monitoring site No. 8

*Боковая эрозия* активно развивается меандрированием русла р. Шарын, тем самым усиливая русловую и боковую эрозию в пойме реки. В северной части Ясеновой рощи наблюдается боковая эрозия (мониторинговый участок 8, рисунок 9). Русловая и боковая эрозия разрушают пойму реки и имеют сильную степень опасности.

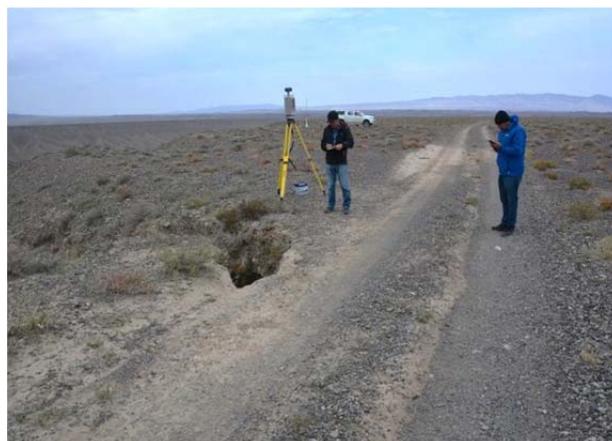
Рисунок 10 – Обследование оврагов на склоне р. Темирлик на мониторинговом участке № 4

Figure 10 – Survey of gully on the Temirlık River slope at monitoring site No. 4

*Овражная эрозия.* На аккумулятивно-эрозионных низких холмах на обоих берегах р. Шарын распространены процессы овражного размыва. Здесь характерны врезы логов до 10-15 м с выпуклыми и задернованными склонами крутизной в 5-10°. Согласно карте уклонов склоны крутизной менее 8° наименее подвержены эрозии, а при крутизне более 8° наблюдается значительное развитие эрозионных процессов. Ниже по течению лога переходят в овраги, врезанные на 30-40 м, склоны становятся крутыми (25-30°) и формируется рельеф овражного размыва. Овраги левобережья, прямолинейно вытянутые на 3-4 км и в устье переросшие в каньон, вполне могут соответствовать тектоническим нарушениям. Овраги правого берега имеют длину не более 1 км, но громадный объем выносимого ими материала существенно влияет на меандрирование русла р. Шарын. На правом борту р. Темирлик наблюдается развитие овражных процессов (мониторинговый участок 4, рисунок 10). Овраги глубокие, вершины близко подступают к полевой дороге, имеют водобойные колодцы глубиной более 10 м. Глубина оврагов по склонам достигает 20-30 м и имеют сильную степень опасности.

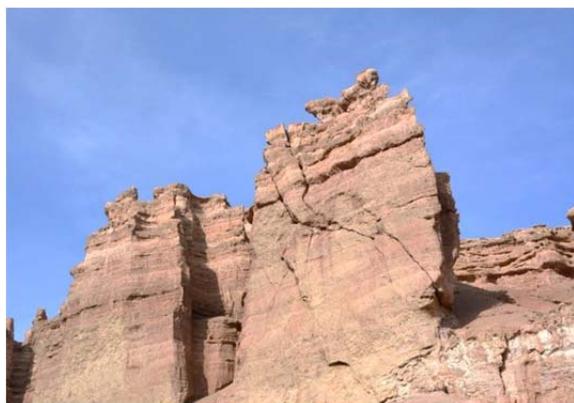
Рисунок 11 – Обвальные процессы, каньон «Долина замков» на мониторинговом участке №1-2

Figure 11 – Landslide processes, the «Valley of Castles» canyon at monitoring site No. 1-2

*Обвально-осыпные* процессы распространены преимущественно в горной части Чарынского ГНПП, что обусловлено сочетанием орографических и климатических условий. *Обвалы* наблюдаются на береговых склонах рек, где происходит нарушение гравитационной устойчивости блоков вследствие подмыва или абразии. В долине р. Шарын обвалы встречаются повсеместно на самом популярном туристском маршруте «Долине замков» на склоне гор Торайгыр и в каньоне р. Бестамак (мониторинговые участки 1-2), а также в каньоне р. Темирлик (на мониторинговых участках 3-4, рисунок 11). Движение обломков происходит при крутизне поверхности более 20-25°. Довольно серьезную угрозу могут нести камнепады. *Осыпи* приурочены к крутым склонам (20-30°) речных долин временных и постоянных водотоков, низкогорных массивов рассматри-

ваемой территории. По Чарынскому каньону, на участках выходов скальных пород, развиваются осыпи, которые представляют собой скопление обломков выветренных пород. Они особенно интенсивно развиваются весной и осенью. В горах Торайгыр, в каньонах рек Бестамак и Темирлик (мониторинговые участки 1-4), а также на восточном склоне гор Улькен Бугыты (мониторинговые участки 10-11, рисунок 12) развиты обвально-осыпные процессы, создающие определённые трудности и угрозу для посетителей парка. Осыпи сложены обломками от 5 до 40 см, отделенные эрозионно-тектоническими уступами высотой 40-70 м. Обвально-осыпные процессы имеют сильную степень опасности на территории Чарынского ГНПП.

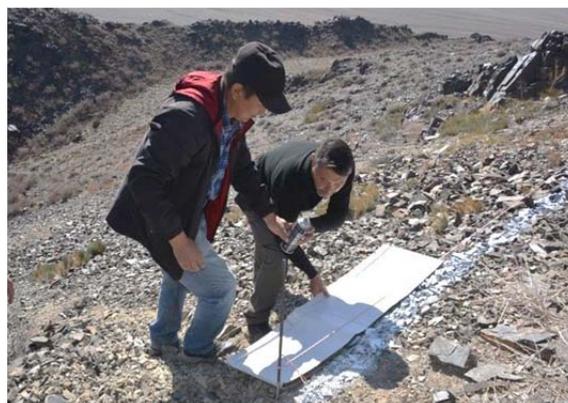
Рисунок 12 – Горы Улькен Бугыты. Мониторинг осыпных процессов, участок №10-11

Figure 12 – Ulken Bugyty Mountains. Monitoring of landslide processes, monitoring sites No. 10-11
