# Опасные экзогеодинамические процессы Қауіпті экзогеодинамикалық процестер Dangerous exogeodynamic processes

## ИССЛЕДОВАНИЕ ОПОЛЗНЯ В ДОЛИНЕ РЕКИ КАСКЕЛЕН С ИСПОЛЬЗОВАНИЕМ БЕСПИЛОТНОГО ЛЕТАТЕЛЬНОГО АППАРАТА

### INVESTIGATION OF THE LANDSLIDE IN THE KASKELLEN RIVER VALLEY USING AN UNMANNED AERIAL VEHICLE

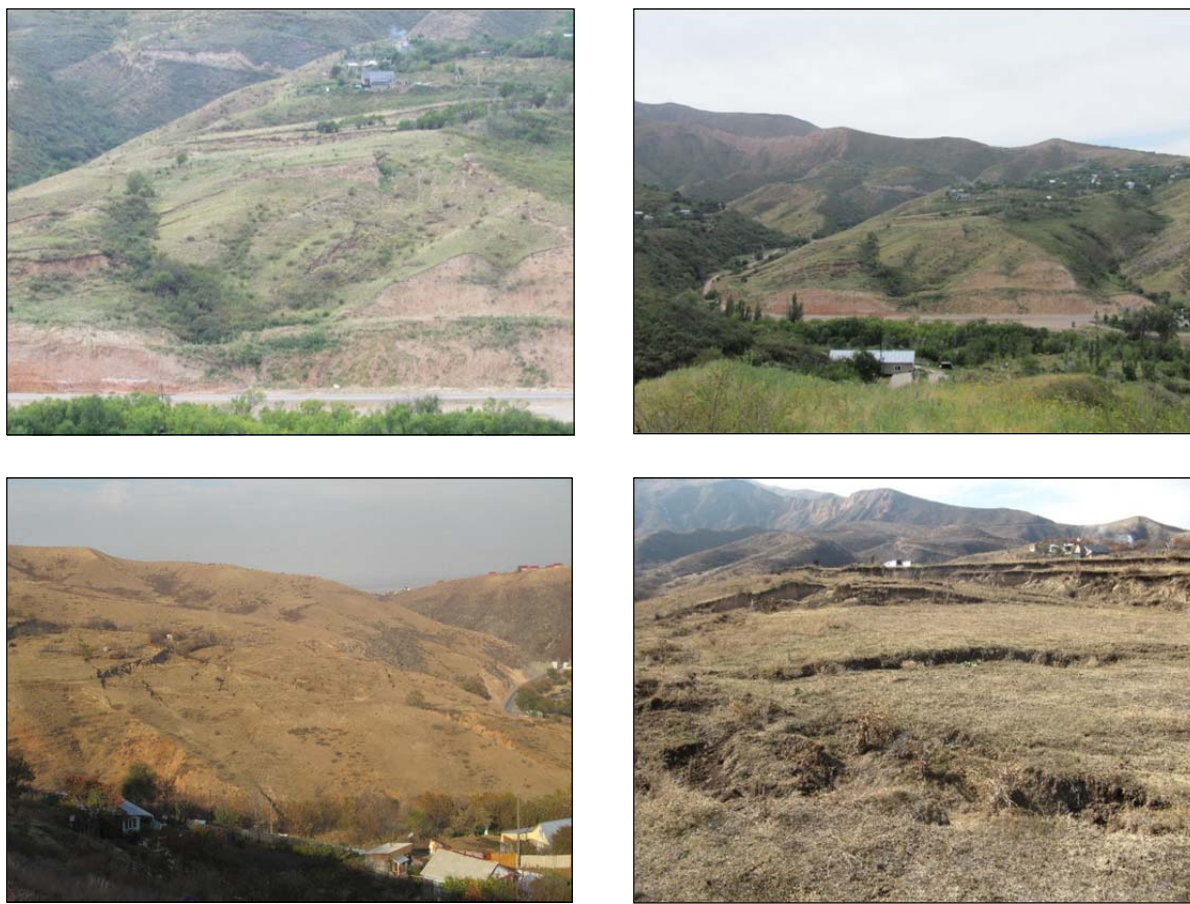
**Результаты и их обсуждение.** Исследуемый оползень расположен выше автомобильной дороги Каскелен–Известковый на левом берегу речной долины, в 0,5 км южнее селезащитной плотины (рисунок 2).

Рисунок 2 – Оползень скольжения в долине р. Каскелен  
Figure 2 – Sliding landslide in the Kaskelen River valley

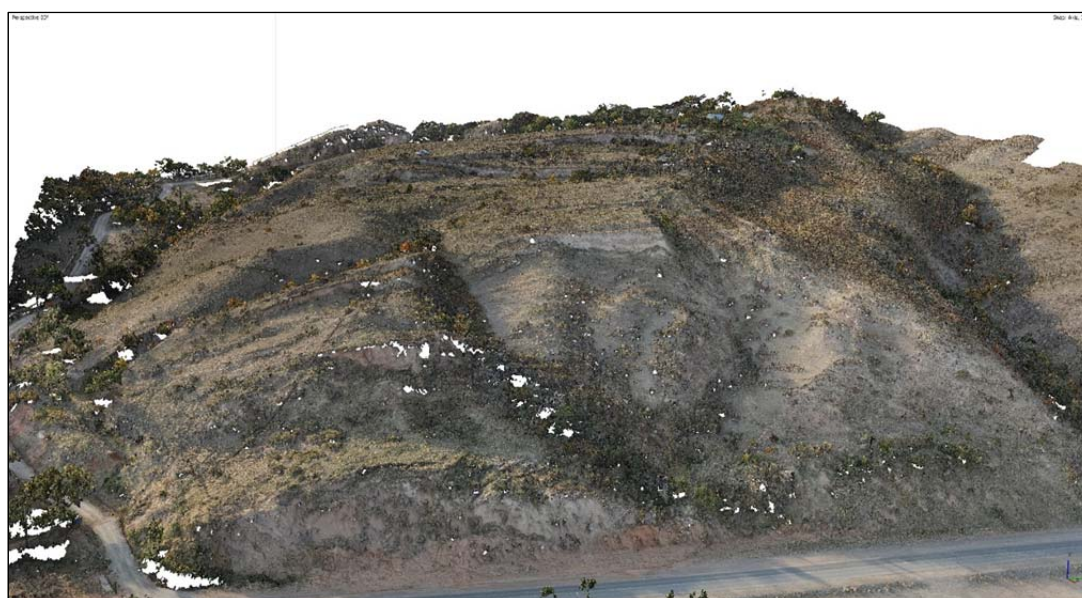
**Основные характеристики оползня.** Положение оползня по отношению к склону – фронтальный уступ вал древнего оползня, подрезанный выемкой для автодороги (рисунок 3), долина левого притока Каскелена. Ориентация склона – восток-юго-восток. Форма оползания в плане извилистая. Высота вершины – 1163 м над ур. м., высота подножия – 1110 м над ур. м., относительное превышение – 53 м. Расположен в огромном оползневом цирке в окружении еще более крупных оползней. В теле оползней активно происходят вторичные оползневые процессы. Характер поверхности оползня ступенчатый, бугристый. Нарушения или смещения на поверхности земли и их характер – наблюдаются оползневые ступени и трещины (высота ступени – 0,2-1,5 м, ширина трещин – до 0,7 м). Происхождение поверхности скольжения – увлажненный слой. Высота стенок срыва – от 0,5 до 10 м. Имеет несколько поверхностей скольжения. Крутизна поверхности скольжения у выхода ее на дневную поверхность –  $21^\circ$ . Относится к типу оползня скольжения. Основные размеры оползнеопасного участка: длина – 1500 м, ширина – 300 м, толщина – 50 м, общий объем – 1,4 млн  $\text{м}^3$ , объем отдельных блоков оползней – до 100  $\text{м}^3$ . Основные размеры тела оползня: длина – 370 м, ширина – 250 м, стенка срыва – до 10 м. Продольный профиль выпуклый. Профиль склона изменен искусственно в результате подрезки склона дорогой. Типы оползающих пород – лёссовидные суглинки в верхней части и неогеновые глины в нижней. Характер и форма увлажнения пород участка – атмосферные осадки 1462 мм при норме 1424 мм (2024 год) [12],

Рисунок 3 – Цифровая модель рельефа – тело оползня в естественных цветах  
(вид с передней части)

Figure 3 – Digital elevation model of landslide body in natural colors  
(view from the front)

выходы грунтовых вод, бытовые жидкости из устройств негерметичных уборных и септиков. Возраст оползня современный. Мера опасности повреждения оползнем инженерных сооружений: ущерб коммуникациям и дачным строениям, заваливает автодорогу на участке длиной 200 м.
